NE PLUS JAMAIS REMPLACER UNE TÊTE D'IMPRESSION AVEC UN AIMANT DE PORTE CONTOURNÉ !

Software Affecté: 1.202.0.04 ou 1.202.0.05

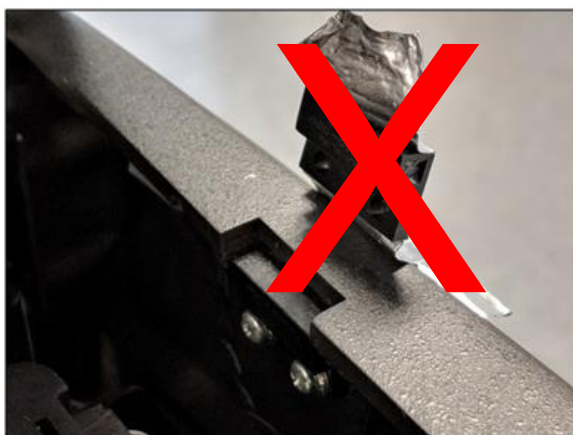
Après la mise à jour vers 1.202.0.04 ou 1.202.0.05, les imprimantes des séries 3Z et S risquent de rendre les têtes d'impression de rechange inutilisables et irrécupérables si le remplacement de la tête d'impression est effectué avec le verrouillage magnétique contourné (Figure 1). Cela peut également entraîner le non-fonctionnement de l'imprimante.

RETIRER TOUT MÉCANISME DE DÉRIVATION AVANT DE REMPLACER TOUTE TÊTE D'IMPRESSION AFIN D'ÉVITER D'ENDOMMAGER LA TÊTE D'IMPRESSION OU LE LOGICIEL D'EXPLOITATION.
